Primarschulhaus Fuchsrain	Baujahr	1923
Schulhausweg 20	Anzahl Klassenzimmer	8
4313 Möhlin	Anzahl Gruppenräume	4
Kat.	Anzahl	
Nr..	Anzahl

Ist Zustand

3. Zustandserfassung

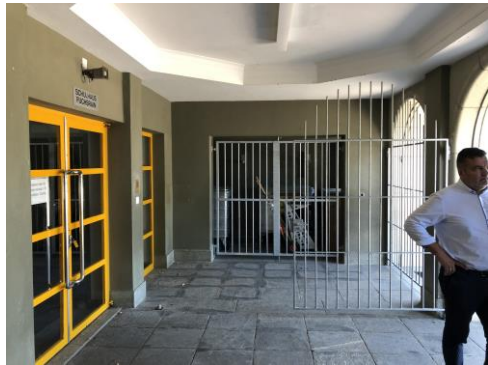
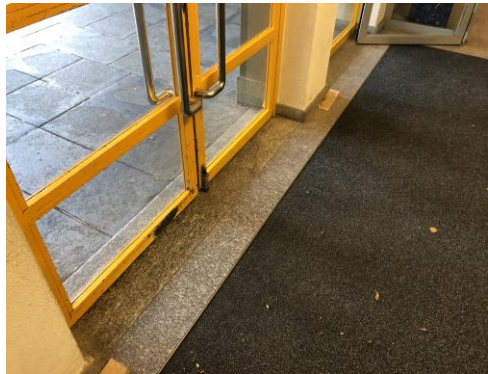
BKP	IP Bau	Titel IP Bau	Lebensdauer	Zustand	Schätzung	Subventionen
221	15	Aussentüren und Tore	Erreicht	Schlecht		
Beschrieb				Foto		
<p>Die Aussentüren und die Windfangtüren sind aus Glas/Metall (Umbau Eingangszone 1973). Die bestehenden Aussentüren, Metallrahmen mit Einfachverglasung, sind energetisch schlecht und sind nicht brandschutzkonform (kein Panikschloss). Die Aussentüre beim Hintereingang hat die gleiche Konstruktion.</p> <p>Massnahmen Low-Cost - Unverändert</p> <p>Komfort (empfehlenswert) - Aussentüren sowie Innentüren im Gangbereich müssen ersetzt werden, damit die Energie- und die Brandschutzanforderungen erfüllt werden. - Durch die Platzierung der Aussentürfront vorne an der Fassade kann die Energiebilanz des Gebäudes verbessert werden. - Die Eingangssituation ist aus architektonischer Sicht grundsätzlich zu betrachten (Eingang als repräsentatives Element).</p>

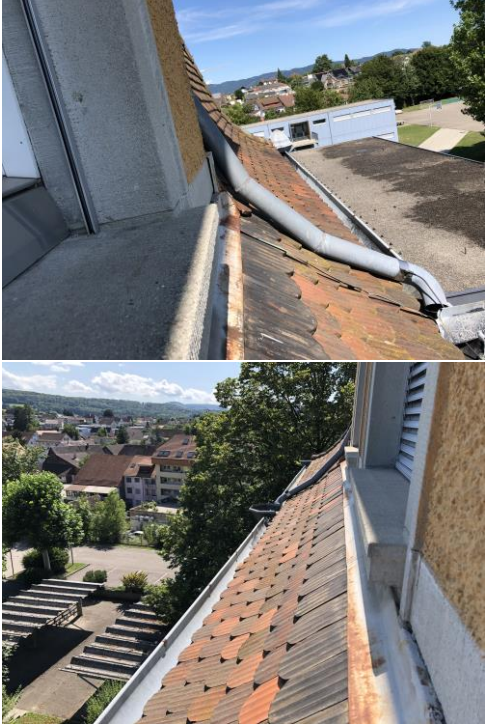
BKP	IP Bau	Titel IP Bau	Lebensdauer	Zustand	Schätzung	Subventionen
224	26	Dachdeckung	Erreicht	Mittel/Gut		
Beschrieb				Foto		
<p>Die Dacheindeckung besteht aus Biberschwanzziegeln. Die Ziegellattung ist, wie die Dachstuhlkonstruktion, in einem rel. guten Zustand. Nennenswerte Schäden wegen Feuchteinwirkung bzw. morsche Stellen sind nicht bekannt bzw. konnten nicht erkannt werden.</p> <p>Es ist kein Unterdach vorhanden. Zustand der Dacheindeckung und der Lattung ist gut.</p> <p>Massnahmen Low-Cost - Detaillierte Kontrolle Ziegeldach und Ziegellattung - Unverändert / punktuelle Flickarbeiten</p> <p>Komfort - dito</p>

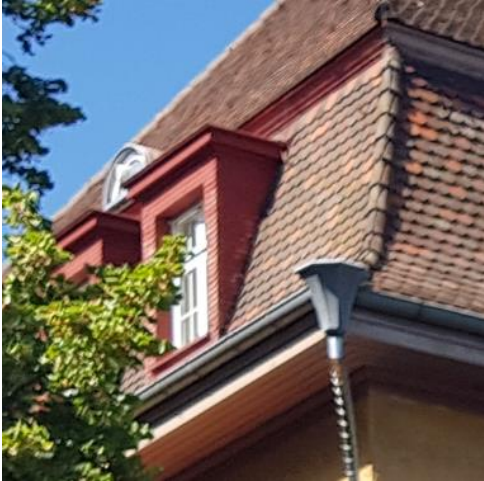
BKP	IP Bau	Titel IP Bau	Lebensdauer	Zustand	Schätzung	Subventionen
224	29	Dachgauben	15 Jahre	Mittel/Gut		
Beschrieb				Foto		
<p>An der Südostfassade und an der Nordwestfassade ist das Mansardenwalmdach mit Lukarnen versehen. Diese wurden vor mehr als 10 Jahren saniert. Aussenseitig sind die Lukarnen mit roten Eternitschindeln verkleidet und die Spengleranschlüsse sind erneuert worden.</p> <p>Lukarnen mit altersgerechter Abnutzung, Zustand gut. Fenster analog 1. und 2.OG (siehe IP 39)</p> <p>Massnahmen Low-Cost - Unverändert / örtliche Flickarbeiten</p> <p>Komfort (empfehlenswert) - Lukarne unverändert / örtliche Flickarbeiten - Fensterersatz, energiegerecht</p>

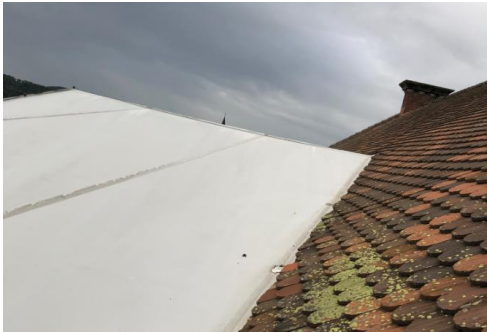
Beschrieb	Foto
<p>Die Spenglerarbeiten sind aus feuerverzinktem Blech und sind in einem annehmbaren Zustand. Teilweise sind die Spenglerarbeiten erneuert worden. Alle Fallrohre sind neuwertig. Die Fallrohre an der Südfassade wurden 2015 erneuert, jene der Nordfassade 2017. Die Dachrinnen sind älteren Datums und weisen gemäss Angabe des Hauswartes keine Undichtigkeiten auf. Gemäss visueller Kontrolle von weitem sind nur wenige, unkritische Korrosionsspuren erkennbar.</p> <p>Massnahmen Low-Cost - Unverändert, örtliche Flickarbeiten</p> <p>Komfort - Ersatz von Rinnen und Blechen mit Korrosionserscheinung</p> <p>Die Dachhaut der Mittelrisalite im Dachgeschoss der Längsfassaden war vermutlich früher, wegen der rel. geringen Neigung dieser Dachflächen, mit einem Blechdach versehen (entsprechend den weissen Flächen im Luftbild). Diese Dachflächen sind heute nicht mehr im Originalzustand und verfügen nun über ein Kunststoff-Nacktdach. Das Alter dieser Dachhaut ist nicht bekannt. Es sind keine Mängel bekannt oder erkennbar. Zustand altersentsprechen, gut. Diese Materialisierung ist im historischen Kontext fraglich.</p>

<p>Low-Cost - Unverändert</p> <p>Komfort - Blechdachrekonstruktion (statt Kunststoffoberfläche) originalgetreu</p>

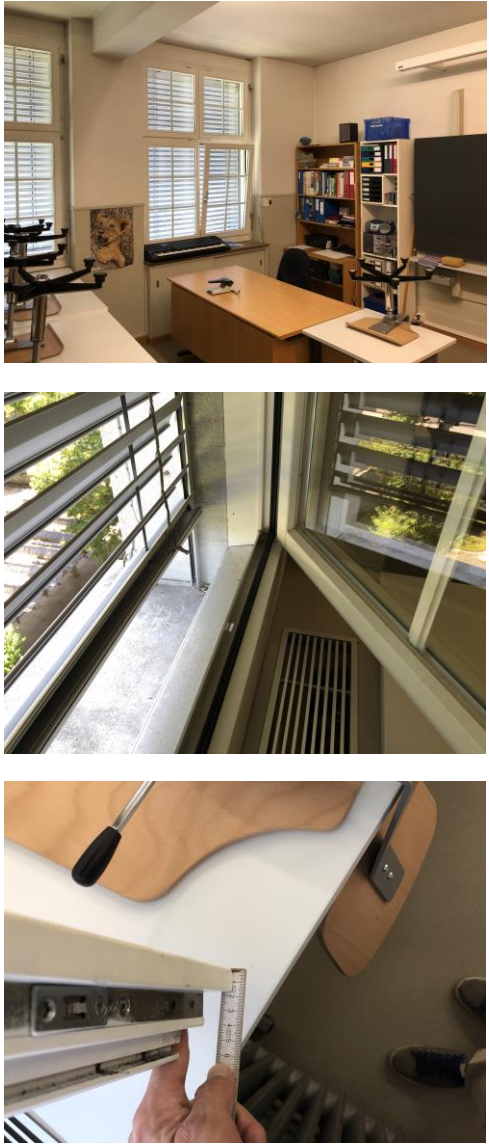
Beschrieb	Foto
<p>Fenster EG:</p> <p>Siehe IP 16</p> <p>Fenster 1. – 3. OG:</p> <p>Die Holzfenster mit 2-fach IV-Glas (1997) sind in einem annehmbaren bis guten Zustand. Der Rechnung von 1997 konnte entnommen werden, dass die Fenster in Tannen-/Föhrenholz ausgeführt wurden. Die Farboberflächen sind innen gut und aussen nur wenig verwittert. Bei den beiden Fassaden inkl. Lamellenstoren sind die Fensteroberflächen aussen in einem guten Zustand. Bei den beiden Fassaden ohne Storen sind die Fensterflügel prinzipiell nur unten verwittert. Farbabbliätterung tritt am unteren Flügelrahmen auf. Die Rahmenwetterschenkel sind in Alu, Zustand gut. Heutige energetische Anforderungen sind nicht erfüllt, der Dämmwert von Fenstern aus dieser Zeit ist aber annehmbar.</p> <p>Massnahmen Low-Cost - Fenster Süd und Ost: Unverändert - Fenster Nord und West: Neuanstrich aussen</p> <p>Komfort - Fensterersatz nur im Rahmen einer energetischen Gesamterneuerung sinnvoll - ev. nur Glasersatz ist zu prüfen</p>

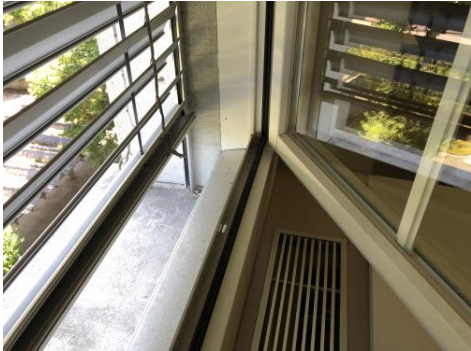
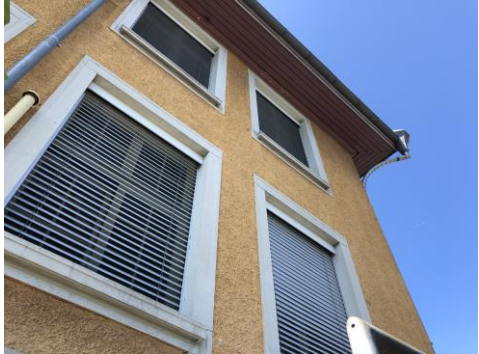
BKP	IP Bau	Titel IP Bau	Lebensdauer	Zustand	Schätzung	Subventionen
228	41	Sonnenschutz	Erreicht	Mittel		
Beschrieb			Foto			
<p>Die Fassaden in Richtung Pausenplatz und Turnhalle haben keinen aussenliegenden Sonnenschutz.</p> <p>Nur die zwei sonnenseitigen Fassaden sind mit Rafflamellenstoren ausgestattet.</p> <p>Altersgerechte Abnutzung, Lebensdauer erreicht.</p> <p>Massnahmen Low-Cost - Unverändert</p> <p>Komfort (empfehlenswert) - Denkmalschutzgerechter Ersatz des Sonnenschutzes. - In Zusammenhang mit einer Fenstererneuerung muss der Sonnenschutz zwingend ersetzt werden.</p>

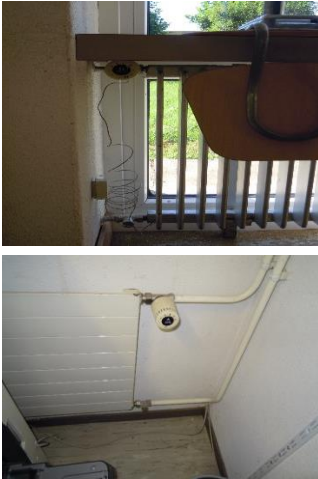
BKP	IP Bau	Titel IP Bau	Lebensdauer	Zustand	Schätzung	Subventionen
243	12	Wärmeverteilung	erreicht	mittel		
Beschrieb				Foto		
<p>Die gesamten Heizungsleitungen sind in einem äusserlich guten Zustand, haben ihre Lebensdauer allerdings erreicht. Die Heizkörper haben ihre Lebensdauer erreicht, da sie äusserlich keine Korrosion aufweisen, können sie beibehalten werden.</p> <p>Massnahme: Low-Cost - Ventile an den Heizkörpern erneuern und auf neusten Stand bringen</p> <p>Komfort - Heizkörper erneuern</p>

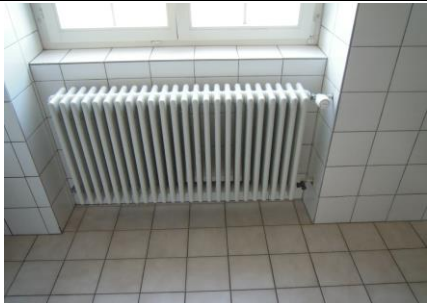
BKP	IP Bau	Titel IP Bau	Lebensdauer	Zustand	Schätzung	Subventionen
243		Wärmeverteilung Nasszellen	9 Jahre	Mittel		
Beschrieb				Foto		
<p>Die Nasszellen wurden im Jahr 1988 erneuert. Dort wurden neue Heizkörper eingebaut. Die Lebensdauer ist überschritten. Die Heizkörper weisen keinerlei Korrosion auf.</p> <p>Massnahme: Low-Cost - keine Massnahmen erforderlich</p> <p>Komfort - Heizkörper inkl. Ventile erneuern</p>

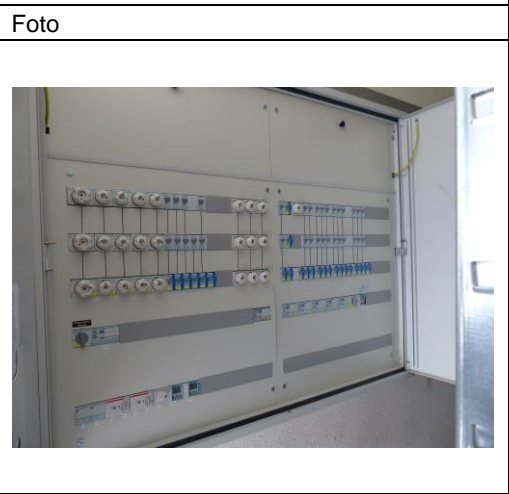
Die Hauptverteilung wurde 2017 neu erstellt und entspricht den momentan geltenden Richtlinien und Vorgaben.

Keine Massnahmen nötig.

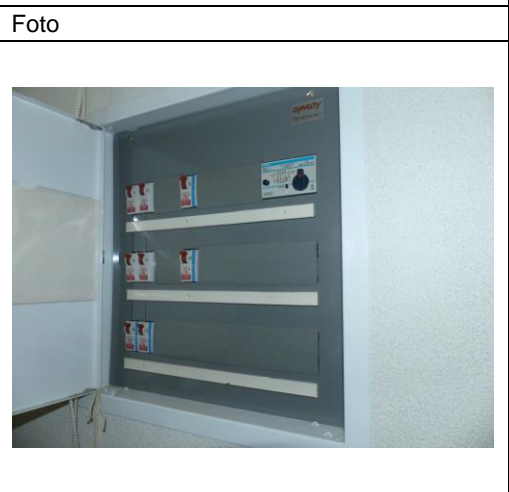
Die Etagenverteilung (Einbau-Kleinverteiler) entspricht nicht mehr dem aktuellen Stand der Technik und muss komplett ersetzt werden.

Ersatz zwingend.

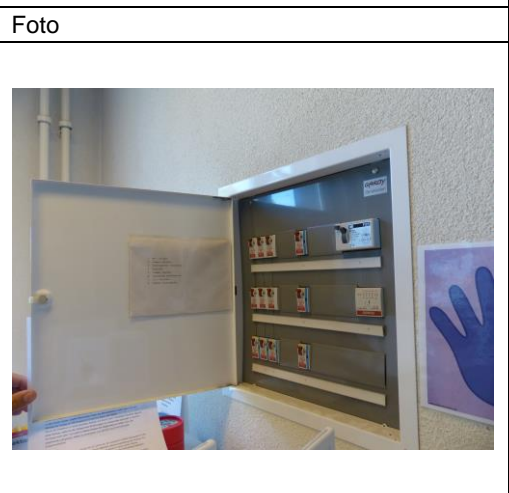
Die Etagenverteilung (Einbau-Kleinverteiler) entspricht nicht mehr dem aktuellen Stand der Technik und muss komplett ersetzt werden.

SINA-Bericht einbeziehen.
Ersatz zwingend.

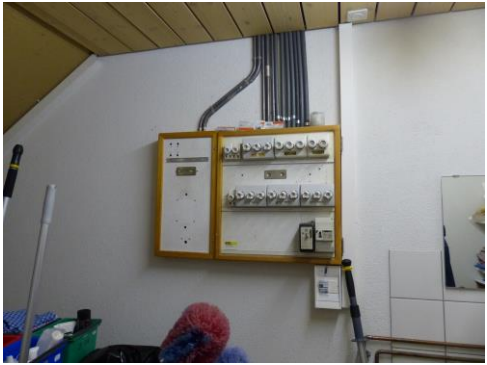
Beschrieb	Foto
<p>Die Etagenverteilung (AP Eternittafel) entspricht nicht mehr dem aktuellen Stand der Technik und muss komplett ersetzt werden.</p> <p>Ersatz zwingend.</p>

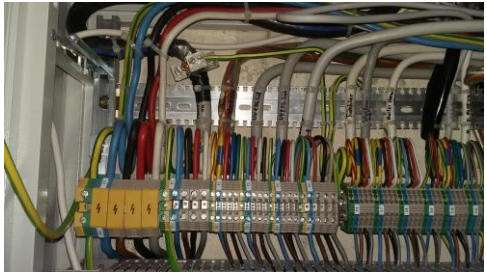
Beschrieb	Foto
<p>Die Hauptleitung ist grundsätzlich Mängelfrei. Es ist jedoch zu überprüfen, ob der vorhandene Querschnitt mit den aktuell benötigten Leistungen übereinstimmt.</p> <p>Keine Massnahmen nötig.</p>

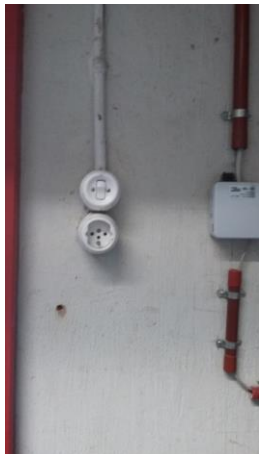
Beschrieb	Foto
<p>Die Installationen sind grossmehrheitlich veraltet und entsprechen nicht mehr dem aktuellen Stand der Technik. Steckdosen vom Typ 14 sind nicht mehr erlaubt und müssen zwingend ersetzt werden.</p> <p>Low-Cost - Teilersatz</p> <p>Komfort - Ersatz alle Steckdosen</p>

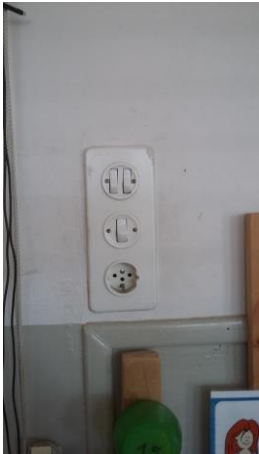
BKP	IP Bau	Titel IP Bau	Lebensdauer	Zustand	Schätzung	Subventionen
232		Starkstrominstallationen 1.OG / 2.OG	Erreicht	Schlecht		
Beschrieb				Foto		
<p>Die Installationen sind grossmehrheitlich veraltet und entsprechen nicht mehr dem aktuellen Stand der Technik. Steckdosen vom Typ 14 sind nicht mehr erlaubt und müssen zwingend ersetzt werden.</p> <p>Low-Cost - Teilersatz</p> <p>Komfort - Ersatz alle Steckdosen</p>

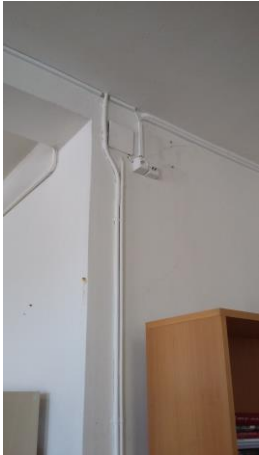
BKP	IP Bau	Titel IP Bau	Lebensdauer	Zustand	Schätzung	Subventionen
232		Starkstrominstallationen DG	Erreicht	Schlecht		
Beschrieb				Foto		
<p>Die Grundinstallationen stammen grossmehrheitlich noch aus dem Erstellungsjahr des Schulhauses und wurden lediglich bei Bedarf ergänzt. Die Installationen haben ihre Lebensdauer längst erreicht und entsprechen nicht mehr dem Stand der Technik.</p> <p>Low-Cost - Installationen komplett ersetzen.</p>

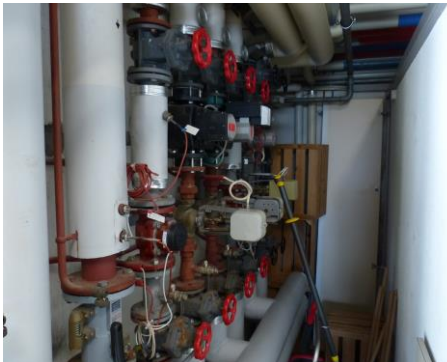
BKP	IP Bau	Titel IP Bau	Lebensdauer	Zustand	Schätzung	Subventionen
232		Starkstrominstallationen HLKS	teilweise erreicht	Schlecht		
Beschrieb				Foto		
<p>Die Elektroinstallationen für die HLKS Anlagen weisen sehr unterschiedliche Zustände auf. Teilweise wurden die Installationen im Zug von Austausch und Ersatz der HLK Komponenten neu erstellt. Einige Installationen sind jedoch veraltet und entsprechen nicht mehr den gültigen Normen.</p> <p>In Zusammenhang mit den anstehenden Sanierungen der HLKS Anlagen sind auch die betroffenen Elektroinstallationen zu ersetzen.</p> <p>Ersatz zwingend, weil HLK-Komponenten ersetzt werden.</p>

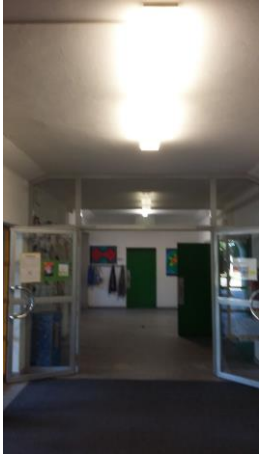
BKP	IP Bau	Titel IP Bau	Lebensdauer	Zustand	Schätzung	Subventionen
233		Beleuchtung Korridore	Erreicht	Schlecht		
Beschrieb			Foto			
<p>Die vorhandenen Wannen-FL-Leuchten haben ihre Lebensdauer schon länger erreicht und müssen ersetzt werden. Die Sockelhalterungen in den Leuchten sind spröde und brechen beim Wechseln der Leuchtstoffröhren weg. Zudem entspricht die eingebaute Lichttechnik mit Starter und konventionellem Vorschaltgerät nicht mehr dem Stand der Technik.</p> <p>Für den bereits laufenden Ersatz der Leuchten empfiehlt es sich ein entsprechendes Beleuchtungskonzept zu erstellen, damit eine einheitliche, zeitgemässe und energiefreundliche Ausleuchtung der Räumlichkeiten gewährleistet werden kann.</p> <p>Low-Cost - Teilersatz (nur alte Leuchten)</p> <p>Komfort - Komplettersatz (alle Leuchten)</p>

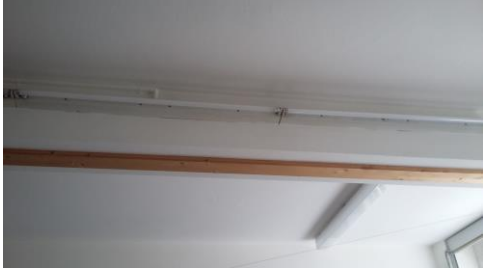
BKP	IP Bau	Titel IP Bau	Lebensdauer	Zustand	Schätzung	Subventionen
233		Beleuchtung Schulzimmer	Erreicht	Schlecht		
Beschrieb			Foto			
<p>In den einzelnen Klassenzimmern sind unterschiedliche Leuchten montiert. Grossmehheitlich wurden FL-Leuchten mit einer Acrylwanne verwendet. Für die Wandtafelbeleuchtungen sind einfache FL-Balkenleuchten montiert. Beide Beleuchtungskörper entsprechen nicht mehr dem Stand der Technik und müssen ersetzt werden.</p> <p>Für den bereits laufenden Ersatz der Leuchten empfiehlt es sich ein entsprechendes Beleuchtungskonzept zu erstellen, damit eine einheitliche, zeitgemässe und energiefreundliche Ausleuchtung der Räumlichkeiten gewährleistet werden kann.</p> <p>Low-Cost - Teilersatz (nur alte Leuchten)</p> <p>Komfort - Komplettersatz (alle Leuchten)</p>

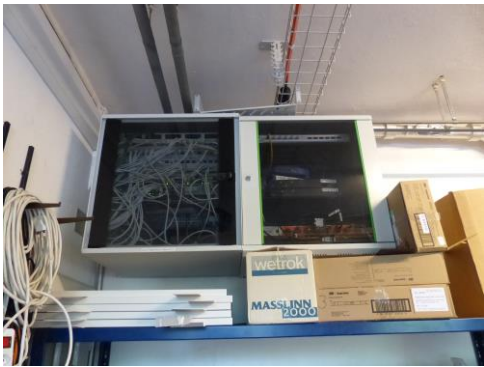
BKP	IP Bau	Titel IP Bau	Lebensdauer	Zustand	Schätzung	Subventionen
235		Apparate Schwachstrom IT-Rack	5 Jahre	Mittel		
Beschrieb				Foto		
<p>Das vorhandene IT-Rack vermag zum jetzigen Zeitpunkt die benötigten Anforderungen noch zu erfüllen. Sollten aber weitere Installationen und/oder Erweiterungen im Bereich der Aktivkomponenten nötig sein, so müssen die beiden Anlageteile (Rack Installation / Rack Aktivkomponenten) ersetzt werden. Bei einem Ersatz empfehlen wir an Stelle der Wandracks ein Standrack mit 47HE</p> <p>Anpassungen gemäss Vorgaben Schule bzw. Lehrplan.</p>

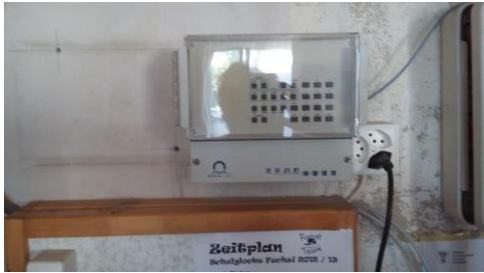
BKP	IP Bau	Titel IP Bau	Lebensdauer	Zustand	Schätzung	Subventionen
235		Apparate Schwachstrom Uhrenanlage	Erreicht	Schlecht		
Beschrieb				Foto		
<p>Die bestehende Zentrale der Uhrenanlage, welche auch die Gonganlage steuert entspricht nicht mehr dem Stand der Technik. Die Bedienung, respektive das Anpassen der Signalzeiten ist sehr aufwändig und führt zu Fehlmanipulationen. Im Weiteren ist die Anzahl der Nebenuhren auf ein Minimum beschränkt, was dazu führt, dass in den Klassenzimmern diverse autonome Uhren platziert sind, welche natürlich auch unterschiedliche Zeiten anzeigen.</p> <p>Anpassungen gemäss Vorgaben Schule bzw. Lehrplan.</p>

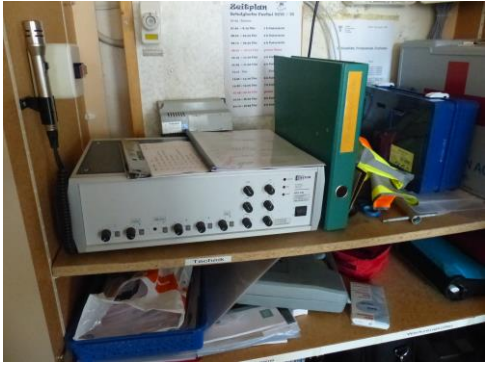
Beschrieb	Foto
<p>Die vorhandene Durchsage- und Evakuationsanlage hat ihre Lebensdauer längst erreicht und muss ersetzt werden. Auf Grund der aktuellen, zeitgemässen Nutzungen der Klassen- und Schulräumen ist eine Erweiterung der Anlage nötig. Es muss davon ausgegangen werden, dass die vorhandene Zentrale keinen Ausbau oder Ergänzung zulässt.</p> <p>Anpassungen gemäss Vorgaben Schule bzw. Lehrplan.</p>

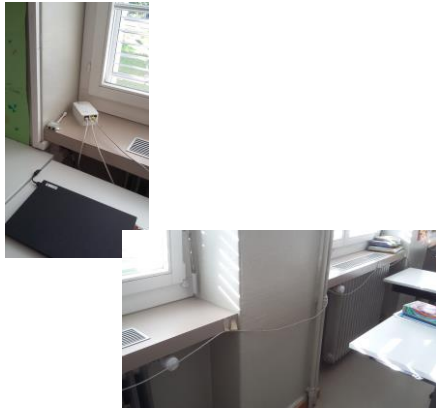
Beschrieb	Foto
<p>Die einzelnen Klassen- und Unterrichtszimmer sind mittels UKV Verkabelung an das IT Netzwerk angeschlossen. Da aber offenbar die vorhandene Anzahl Steckdosen nicht ausreicht, oder die Anschlüsse nicht mit dem Raumlayout übereinstimmen wurden zahlreiche mobile Hubs, Verteiler oder sehr lange Patchkabel verbaut. Erfahrungsgemäss sind solche "Installationen" störungsanfällig und zudem auch immer Quellen von Unfällen. Es ist empfehlenswert die IT-Installationen fachgerecht mittels ortsfesten Leitungen zu erstellen. Als Alternative wäre auch ein flächendeckendes W-Lan Netz denkbar.</p> <p>Anpassungen gemäss Vorgaben Schule bzw. Lehrplan.</p>

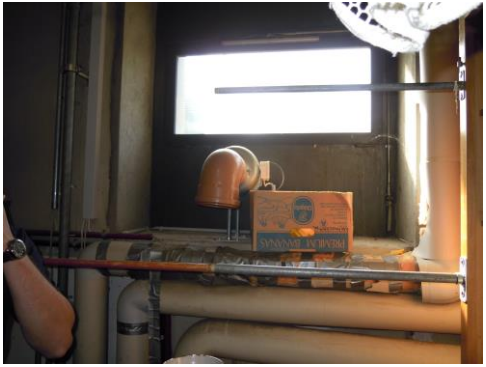
BKP	IP Bau	Titel IP Bau	Lebensdauer	Zustand	Schätzung	Subventionen
244		Lüftung	Erreicht	Mittel		
Beschrieb				Foto		
<p>Beurteilung: Das Gebäude hat keine Lüftungsanlage. Es gibt im Technikraum einen Ventilator der den Raum auf Überdruck bringt, um das Eintreten von Radon zu verhindern.</p> <p>Massnahme: Low-Cost - keine Massnahme, Funktionsfähig</p> <p>Komfort - Ventilator erneuern</p> <p>Bauliche Massnahmen auf Radonbelastung abstimmen.</p>

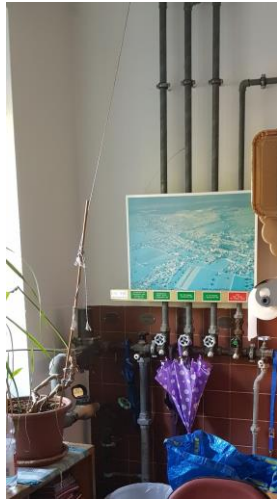
Beschrieb	Foto
<p>Beurteilung:</p> <ul style="list-style-type: none"> - Die Verteilbatterie ist noch aus dem Entstehungsjahr und nicht mehr Stand der Technik. - Die Verteilleitungen sind zum Teil in Steigzonen wie auch in der Bodenplatte verlegt. Die WC Anlagen sind vermutlich im Eingangsbereich über eine abgehängten Decke erschlossen. - Alle sichtbaren Leitungen sind gemäss den heutigen Vorschriften gedämmt. <p>Massnahme:</p> <p>Low-Cost</p> <ul style="list-style-type: none"> - frei zugängliche Leitungen ersetzen (inkl. neuer Dämmung) - eine neue Verteilbatterie installieren - neue Verteilleitung im Erdgeschoss - Alle Steigzonen sanieren <p>Komfort</p> <ul style="list-style-type: none"> - ganz neue Leitungsführung - Sanierung der Leitungen in Vorwänden etc. hier ist mit baulichen Folgekosten zu rechnen für Mauerer, Gipser und Fliesenleger. - Alle Leitungen sind gemäss den heutigen Vorschriften zu dämmen.

<p>Sanitärabwasserbatterie in Abwartraum</p>

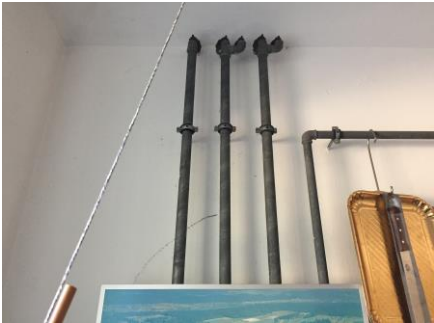
<p>Durchdringung in Abwartraum in Nische</p>

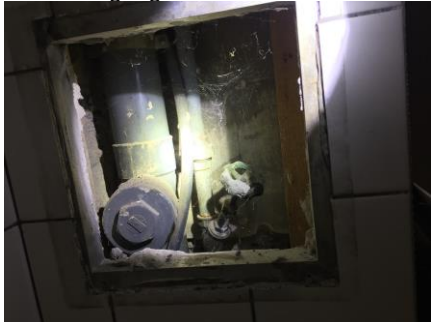
<p>Steigzonen Kaltwasser für Erschliessung der Klassenzimmer</p>

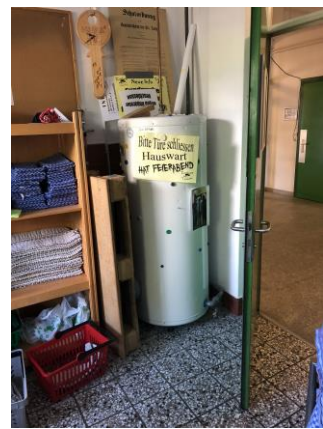
- Es sind drei verschiedene elektrische Wassererwärmer vorhanden, diese sind hygienisch und ökologisch nicht optimal. Eine tägliche Durchspülung ist stark anzuzweifeln, da die Speicher zu gross dimensioniert sind.
- Die sichtbaren Leitungen sind nicht gemäss Energiegesetz gedämmt und bestehen zum Teil aus Kupferleitungen, und Stahlleitungen.
- Es ist anzunehmen, dass die Leitungen und Wassererwärmer stark verkalkt sind (hartes Wasser).
- Die Ausstosszeiten in den WC-Anlagen stehen in keinem Verhältnis zu der Nutzung in einer Schule (+15s).

Elektrischer Wassererwärmer für Abwart und WC Anlagen

- Die ganze Warmwasserversorgung entfällt (Nur Kaltwasser in den WC-Anlagen und Schulzimmern), so wird eine ökologisch und hygienisch optimierte Lösung gewährleistet. In der Küche ist ein elektrischer Durchlauferhitzer (230V Anschluss 2liter/min 35°C-45°C) für eine Entnahmestelle zu installieren. Da keine Speicherung von Warmwasser nötig ist, wäre dies hygienisch die optimalste Lösung (Warmwasser nur örtlich bei Küchen und wo nötig mit klein Boiler).

- eine Zentrale Warmwasseraufbereitung mit einem Luft-Wasser Wärmepumpe Wassererwärmer installieren, für Waschküche und WC-Anlagen.
- Verteilleitungen gemäss Energiegesetz dämmen.
- Leitungsersatz inkl. Warmhaltung (Zirkulation).

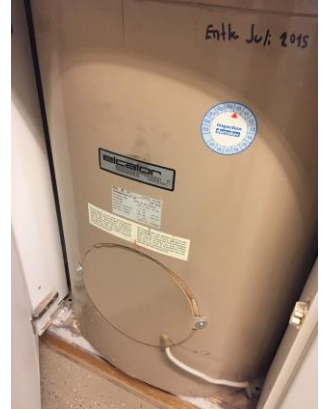
Elektrischer Wassererwärmer für Küche

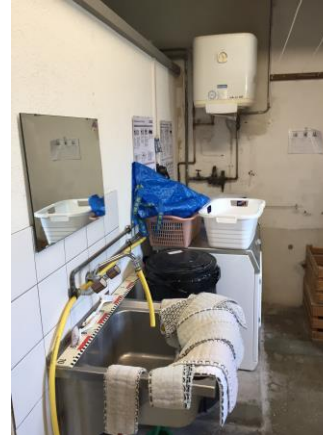
Elektrischer Wassererwärmer für Waschküche

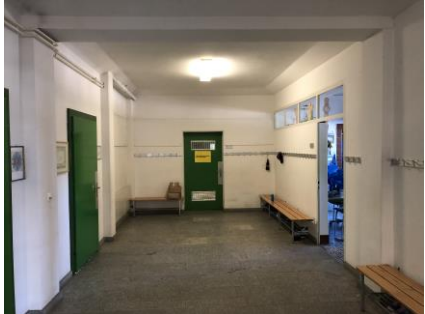
BKP	IP Bau	Titel IP Bau	Lebensdauer	Zustand	Schätzung	Subventionen
273	42	Innentüren (Klassen / Büro), Innenausbauten	Erreicht	Mittel/Gut		
Beschrieb			Foto			
<p>Mehrheitlich Blendrahmentüren mit Holztürblatt (vermutlich 1988), altersgerechte Abnutzung, vermutlich sind ehemalige T30 Brandschutzanforderungen erfüllt.</p> <p>Massnahmen</p> <p>Low-Cost</p> <ul style="list-style-type: none"> - Unverändert, Neuanstrich, ev. Schlossersatz - T30- Konformität im Brandschutzkonzept beachten. <p>Komfort (empfehlenswert)</p> <ul style="list-style-type: none"> - Türersatz denkmalgeschutz- und brandschutzkonform

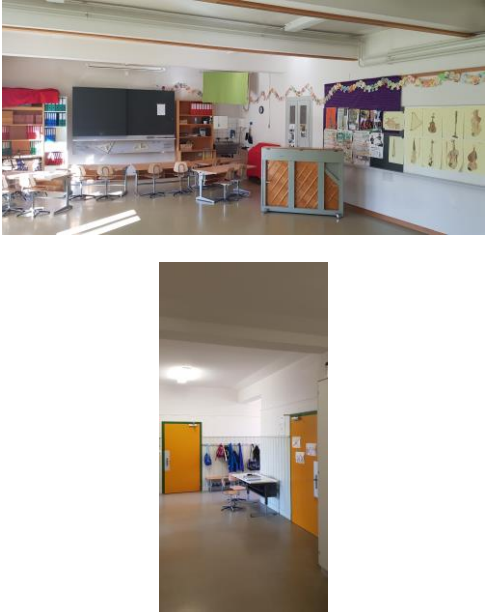
BKP	IP Bau	Titel IP Bau	Lebensdauer	Zustand	Schätzung	Subventionen
281	43	Bodenbeläge	Erreicht	Mittel		
Beschrieb			Foto			
<p>Mehrheitlich PVC-Beläge (vermutlich 1988 oder 1997) mit altersgerechter Abnutzung, gut gepflegt. Asbestvorkommen im 'älteren' PVC-Bodenbelag EG Materialraum 06 (siehe Schadstoffgutachten in der Beilage). Bei den übrigen PVC-Böden wurde kein Asbest festgestellt.</p> <p>Bodenfliesen (Nasszellen in OGs, 1988) Altersgerechte Abnutzung, gut gepflegt.</p> <p>Terrazzo-Bodenplatten (teilweise im EG) Altersgerechte Abnutzung, gut gepflegt. Verdacht auf asbesthaltigen Mörtel (zu beproben bei allfälliger baulichen Anpassung)</p> <p>Massnahmen Low-Cost - Alle Bodenbeläge (asbestfrei) unverändert - PVC-Boden im EG Materialraum 06 (Asbestsanierung)</p> <p>Komfort (empfehlenswert, insbesondere bei baulicher Anpassung) - Ersatz der Bodenbeläge in Abhängigkeit der Baumassnahmen. - Ev. Ersatz aller Bodenbeläge.</p>

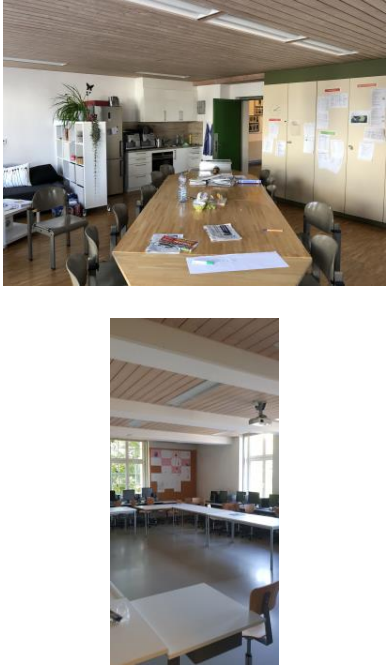
BKP	IP Bau	Titel IP Bau	Lebensdauer	Zustand	Schätzung	Subventionen
283	45	Deckenverkleidungen	In Abklärung	Gut		
Beschrieb				Foto		
<p>In der Regel sind keine abgehängten Decken vorhanden.</p> <p>In einigen Räumen sind abgehängte Holztäfer-Decken vorhanden.</p> <ul style="list-style-type: none"> - EG: Lehrerzimmer - 1. und 2.OG: Klassenzimmer "im Grundriss unten/rechtes" - 3.OG: im Bereich Logopädie / DaZ - In allen WC Anlagen <p>Keine Schäden bekannt, Zustand gut</p> <p>Massnahmen Low-Cost -Unverändert</p> <p>Komfort (empfehlenswert) -Allfälliger Ersatz der Deckenverkleidung</p>

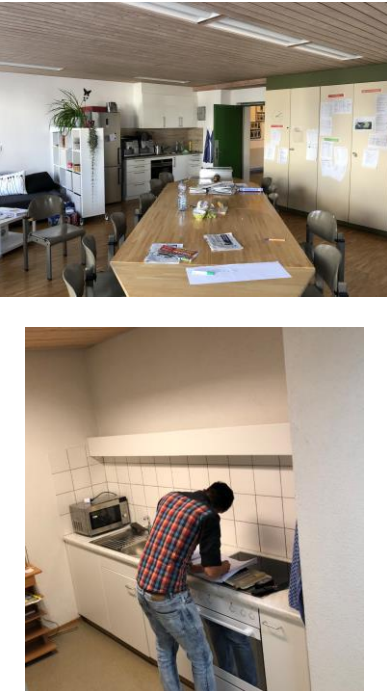
BKP	IP Bau	Titel IP Bau	Lebensdauer	Zustand	Schätzung	Subventionen
258	46	Küche	Erreicht	Mittel		
Beschrieb				Foto		
<p>Es sind folgende Einbauküchen vorhanden</p> <ul style="list-style-type: none"> - EG, Lehrerzimmer - 3.OG, neben Estrichaufgang <p>Massnahmen Low-Cost - Unverändert</p> <p>Komfort (empfehlenswert, insbesondere bei baulicher Anpassung) - Küchenersatz</p>

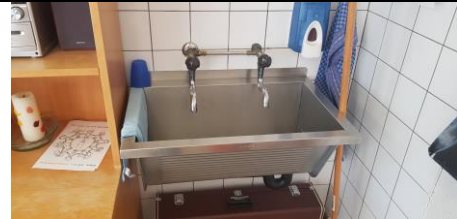
Waschrinne im Erdgeschoss

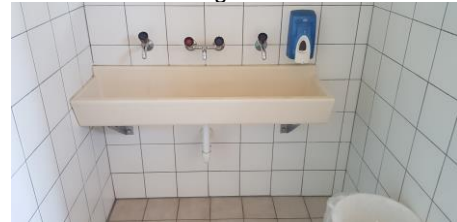
Waschrinne in WC Anlagen mit dreimal Kaltwasser und einmal Warmwasser

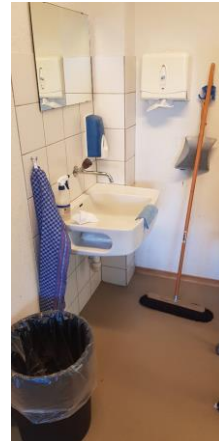
Waschrinne in Klassenzimmer aus Porzellan (nicht bei Steigzone)

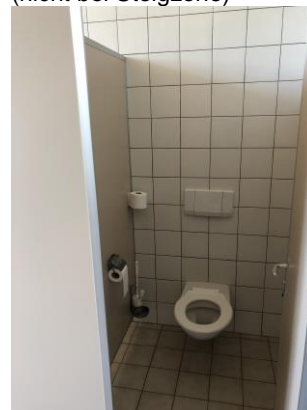
Die Nasszellen und die Apparate sind 1988 erneuert worden. In den Klassenzimmern hat es je ein Wandbecken. Die Apparate haben Ihre Lebensdauer erreicht, sind aber in einem relativ guten Zustand, bis auf wenige Ausnahmen im Erdgeschoss.
 Alle WC Anlagen sind nicht IV gerecht
 Die Küche im Dachgeschoss hat keine Geschirrspülmaschine ist aber in einem annehmbaren Zustand

- Gesamtanierung der WC-Anlagen und Küchen
- Einbau eines behindertengerechten WCs mindestens auf einem Geschoss (in Kombination mit baulichen Massnahmen für eine behindertengerechte Vertikalerschliessung).

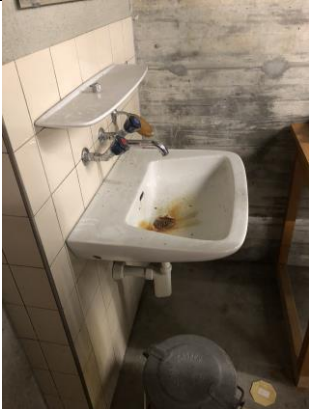
<p>Waschtisch</p>

Beschrieb	Foto
<p>Die Apparate in den Kellerräumen und der Waschküche sind alt und nicht in einem allzu guten Zustand. Man sieht Rostrückstände die vermutlich durch die alten Stahlleitungen resultieren.</p> <p>Massnahme: Low-Cost -Sanierung der Leitungen. -Teilersatz der Apparate, installieren von Waschmaschinen und Wäschetrockner.</p> <p>Komfort (empfehlenswert) -Totalsanierung der Waschküche. Dies beinhaltet die Sanierung der Anschlussleitungen und das Installieren von neuen Apparate sowie das fachgerechte Entsorgen bestehender Apparate und Leitungen.</p>

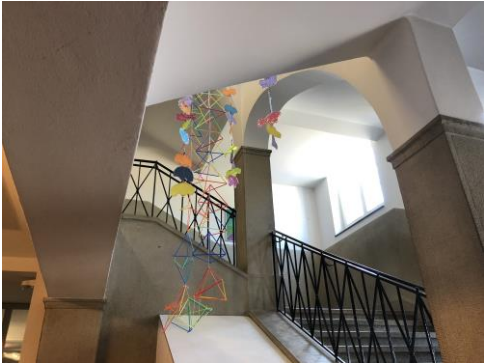
BKP	IP Bau	Titel IP Bau	Lebensdauer	Zustand	Schätzung	Subventionen
	17	Treppenhaus: Wände	Erreicht	Gut		
Beschrieb				Foto		
<p>Die Treppenhauswände sind in einem guten Zustand, mit altersgerechter Abnutzung.</p> <p>Heute gültige Brandschutzanforderung zu horizontalen bzw. vertikalen Fluchtwegen sind nicht erfüllt.</p> <p>Massnahmen Low-Cost - Unverändert - Brandschutzmassnahmen</p> <p>Komfort (empfehlenswert, insbesondere bei baulicher Anpassung) - Neuanstrich</p>

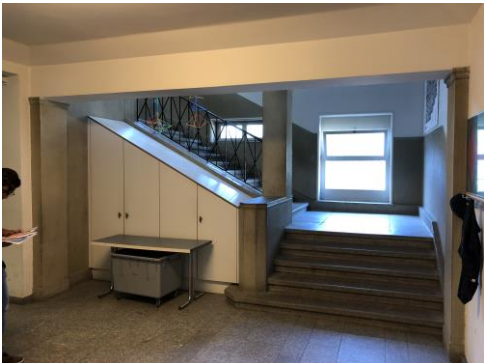
BKP	IP Bau	Titel IP Bau	Lebensdauer	Zustand	Schätzung	Subventionen
	18	Treppen und Podeste	Erreicht	Mittel		
Beschrieb				Foto		
<p>Das Treppenhaus mit seinen Natursteinstufen und -Podestbelägen in Granit ist im Originalzustand (1923). So auch die Geländer, wobei die Horizontal-Handläufe auf den Etagen nach neueren Normen erhöht worden sind. Aus denkmalpflegerischer Sicht sollte das Treppenhaus integral erhalten bleiben. Der Zustand des Treppenhauses und der Geländer ist Gut. Die Stufen sind auf Grund der hohen Frequentierung rutschig/stark abgenutzt .</p> <p>Die Geländer erfüllen die erforderlichen Höhen gemäss heutigen Normen. Die Stakettenabstände sind jedoch etwas überschritten und die Situation bezüglich der Besteigbarkeit ist fraglich.</p> <p>Massnahmen Low-Cost - Treppen unverändert</p> <p>Komfort (empfehlenswert) - Treppe/Stufen sandstrahlen (zur Erhöhung der Rutschfestigkeit) - Allfällige Anpassung der Geländer im Treppenlaufbereich nach gültigen Absturzsicherungs-Normen und in Rücksprache mit der Denkmalpflege (Verhältnismässigkeit).</p>
