Primarschulhaus Fuchsrain	Baujahr	1923
Schulhausweg 20	Anzahl Klassenzimmer	8
4313 Möhlin	Anzahl Gruppenräume	4
Kat.	Anzahl	
Nr..	Anzahl

Ist Zustand

3. Zustandserfassung

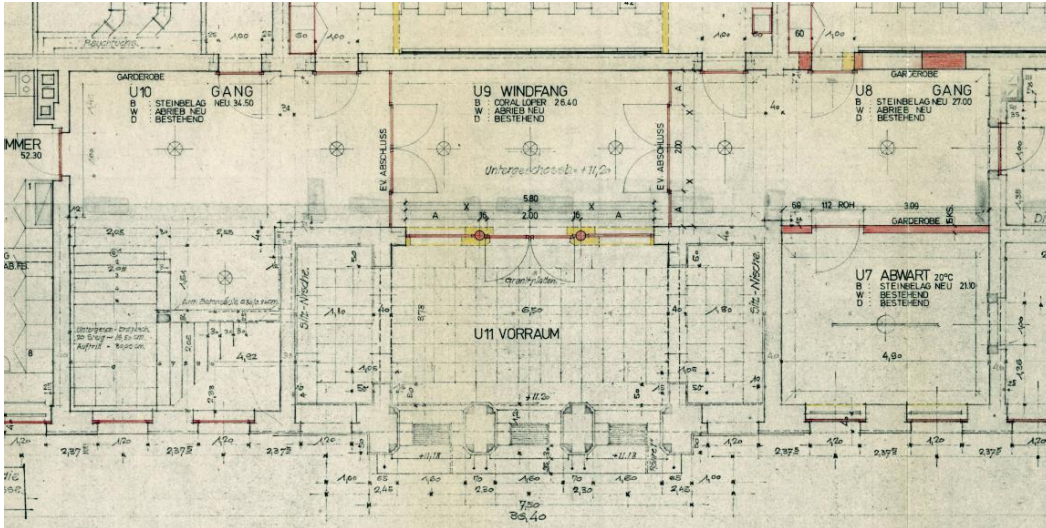
Planausschnitt vom Eingang "Umbau 1973" basiert auf dem Originalplan von 1923

Die schwarz/weissen und die gelben Wände stellen den ursprünglichen Zustand des Eingangs dar.

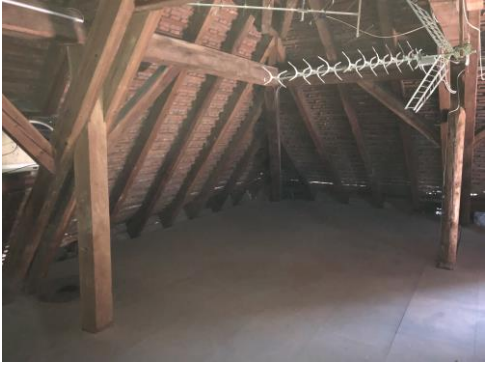
BKP	IP Bau	Titel IP Bau	Lebensdauer	Zustand	Schätzung	Subventionen
224	30	Dach Wärmedämmung	Erreicht	Schlecht		
Beschrieb				Foto		
<p>Siehe IP 25</p>

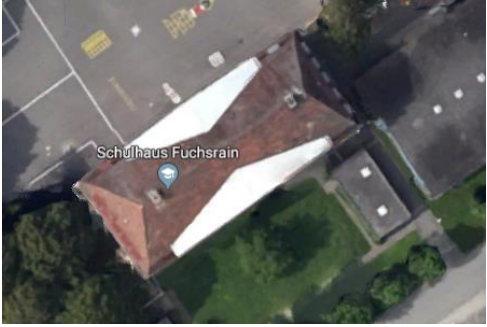
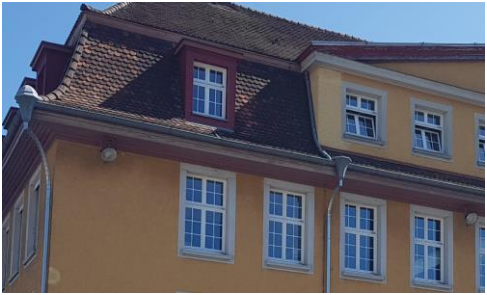
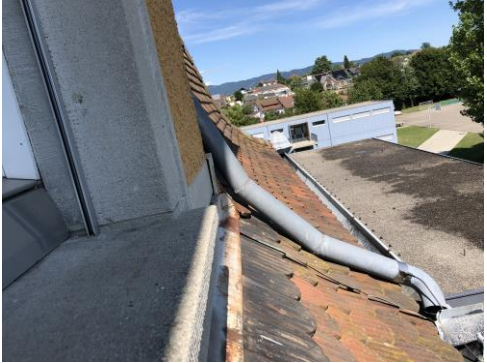
Beschrieb	Foto
<p>Die Spenglerarbeiten sind aus feuerverzinktem Blech und sind in einem annehmbaren Zustand. Teilweise sind die Spenglerarbeiten erneuert worden. Alle Fallrohre sind neuwertig. Die Fallrohre an der Südfassade wurden 2015 erneuert, jene der Nordfassade 2017. Die Dachrinnen sind älteren Datums und weisen gemäss Angabe des Hauswartes keine Undichtigkeiten auf. Gemäss visueller Kontrolle von weitem sind nur wenige, unkritische Korrosionsspuren erkennbar.</p> <p>Massnahmen Low-Cost - Unverändert, örtliche Flickarbeiten</p> <p>Komfort - Ersatz von Rinnen und Blechen mit Korrosionserscheinung</p> <p>Die Dachhaut der Mittelrisalite im Dachgeschoss der Längsfassaden war vermutlich früher, wegen der rel. geringen Neigung dieser Dachflächen, mit einem Blechdach versehen (entsprechend den weissen Flächen im Luftbild). Diese Dachflächen sind heute nicht mehr im Originalzustand und verfügen nun über ein Kunststoff-Nacktdach. Das Alter dieser Dachhaut ist nicht bekannt. Es sind keine Mängel bekannt oder erkennbar. Zustand altersentsprechen, gut. Diese Materialisierung ist im historischen Kontext fraglich.</p>

<p>Low-Cost - Unverändert</p> <p>Komfort - Blechdachrekonstruktion (statt Kunststoffoberfläche) originalgetreu</p>

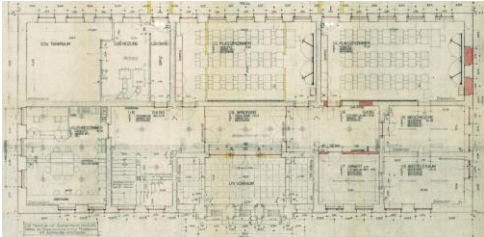
<p>Umbau 1973 EG Umbau Eingangsbereich / Fenster EG</p>

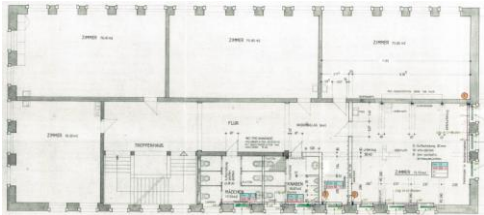
<p>Umbau 1988 1./2.OG Grundrissanpassung im Bereich der WC-Anlagen und des Zimmers unten/rechts</p>

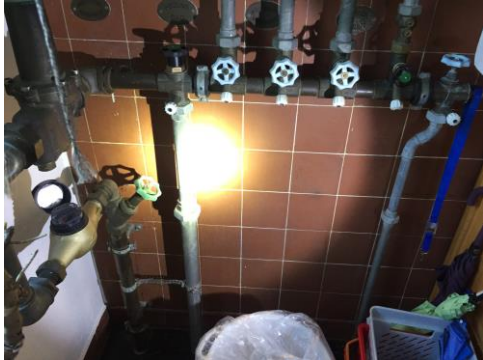
BKP	IP Bau	Titel IP Bau	Lebensdauer	Zustand	Schätzung	Subventionen
	13	Versorgung Wasser	5-10 Jahre	-		
Beschrieb				Foto		
<p>Beurteilung:</p> <ul style="list-style-type: none"> - Die Hauseinführung ist nicht mehr Stand der Technik, auch die Abdichtung der Hauseinführung schützt nicht vor Radon. - Der Zustand der Hausanschlussleitung ist ungewiss, gemäss Abklärungen mit der Wasserversorgung wurden die Leitungen saniert und durch Kunststoffrohre ersetzt. - Die Wasserhärte ist mit 23-30°fH (ziemlich hartes) angegeben, vermutlich sind in den Leitungen Kalkablagerungen vorhanden. <p>Massnahme:</p> <p>Low-Cost</p> <ul style="list-style-type: none"> - nur Leitungsteile bis Zähler sanieren bis Gebäudeaustritt <p>Komfort</p> <ul style="list-style-type: none"> - nach Absprache mit der Wasserversorgung besteht kein Bedürfnis der Wasserversorgung für eine Sanierung.

<p>Hauseinführung durch Bodenplatte</p>

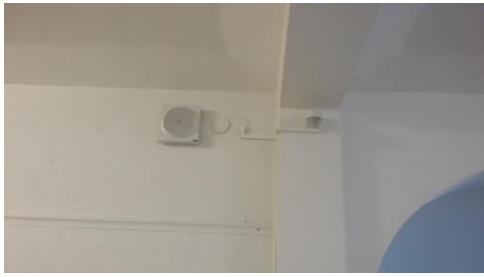
BKP	IP Bau	Titel IP Bau	Lebensdauer	Zustand	Schätzung	Subventionen
236		Schwachstrom Installationen Durchsagen	Erreicht	Mittel		
Beschrieb				Foto		
<p>Mit dem Ersatz der Zentrale wird es auch notwendig sein, die Lautsprecher sowie die Installationen entsprechend anzupassen. Zudem ist es nötig die Anlage so zu erweitern, dass die Durchsagen auch in Schulungsräumen mit erhöhtem Lärmpegel verstanden werden.</p> <p>Anpassungen gemäss Vorgaben Schule bzw. Lehrplan.</p>

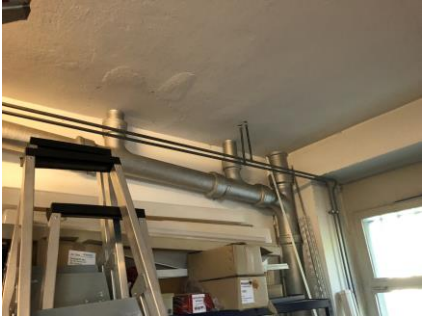
<p>Leitungen nicht mehr erschlossen</p>

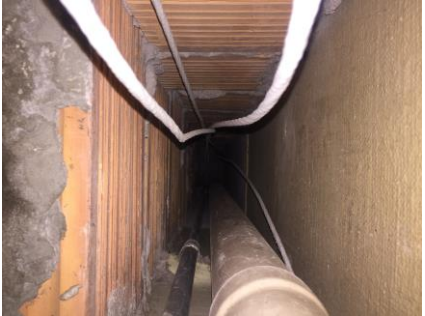
<p>Leitungen in Steigzone</p>
